令和5年度 通学路等安全点検 実施箇所（優先度 A）  
対策結果・進捗状況 資料

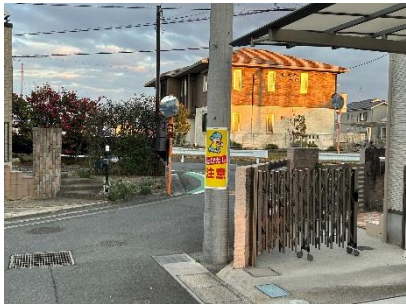
| A-1 | 五百井1丁目(イツボ川沿い道路) |

| <p>通学路の状況・危険の内容</p> <p>車が見えないところから飛び出してくる。</p> | |

| 飛び出し注意看板の設置<br>飛び出し注意の電柱幕 | |
| <p>対策結果・進捗状況</p> <p>「飛び出し注意」電柱幕設置完了</p> | |

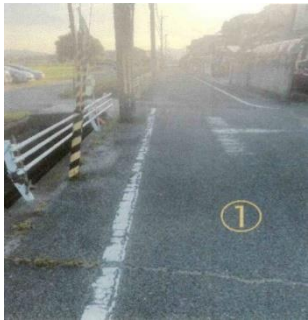
| A-2 | 目安北1丁目13付近三叉路(T字路) |

| 歩行者用の白線内側に電柱が立っている<br>ので、車道を歩かざるを得ない。 | |

| 「交差点注意」の路面標示<br>交差点マーク (T字) の修繕 | |
| 令和7年度以降対応予定<br>(下水道工事完了後) | |

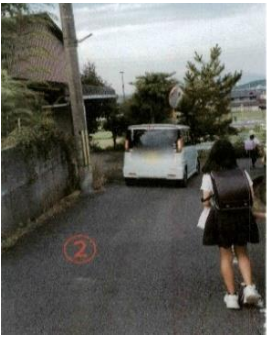
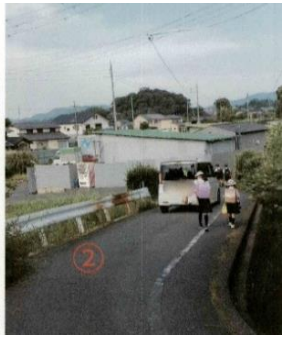
| A-4 | 稲葉車瀬1丁目地内(中芝運送東側) |

| 国道からパークウェイに抜ける車が多い。S字カーブで見通しが悪い。カーブミラーはあるが減速しない車が多い。 | |

| 外側線の補修 | |
| 外側線補修完了 | |

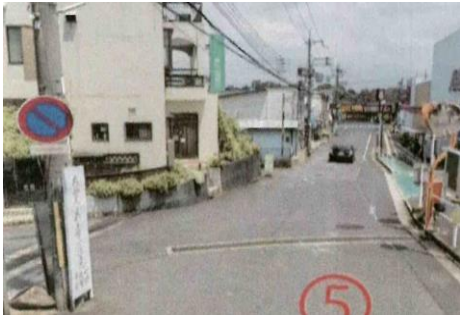
| A-5 | 龍田西6丁目地内(イオン北側) |

| 住宅街のため、狭い道が続く。通勤の車も多い。 | |

| 通行時の注意喚起（安全教育） | <div>対策後</div> <div>安全教育</div> |
| 安全教育（注意喚起）実施済 | |

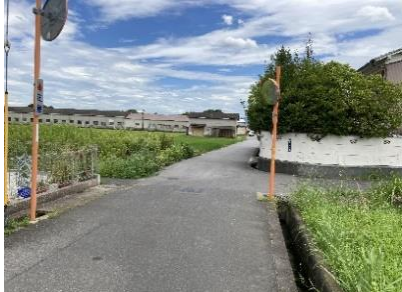
| A-6 | 阿波1丁目5番(斑鳩東幼稚園南側 東西の道) |

| 道幅は狭いが車がスピードを出して通行することが多く、歩行者の通行が危険である。 | |

| 交差点マークの路面標示 | |
| 交差点マーク路面標示完了 | |

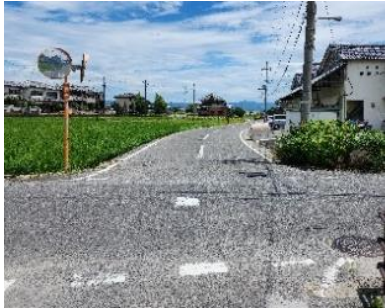
| A-9 | 法隆寺北 2 丁目地内 法隆寺ハイツ西側交差点 |

| A-9 | 法隆寺北 2 丁目地内 法隆寺ハイツ西側交差点 |
|---|---|
| <p>通学路の状況・危険の内容</p> <p>車の抜け道となっており、スピードを出す車が多く、道路の横断時が非常に危険。カーブミラーはあるが、見通しが悪く、近づく車に気づきにくい。</p> | |

| A-9 | 法隆寺北 2 丁目地内 法隆寺ハイツ西側交差点 |
|---|---|
| <p>ドットライン補修</p> <p>ストップマーク貼付</p> <p>（南側に横断歩道あり）</p> | |
| <p>対策結果・進捗状況</p> <p>交差点マーク・外側線補修完了</p> <p>「交差点注意」路面標示完了</p> <p>ドットライン削除</p> <p>ストップマーク貼付完了</p> | |

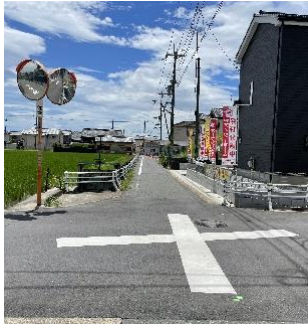
| A-10 | 法隆寺北 2 丁目 2-1 付近の交差点 |

| 通学路の状況・危険の内容<br>車の通行量が多いが、モデルルームのために見通しが悪い。 | |

| カーブミラーの再整備<br>(2面⇒3面) | |
| 対策結果・進捗状況 | <div>ストップマーク貼付完了</div> |

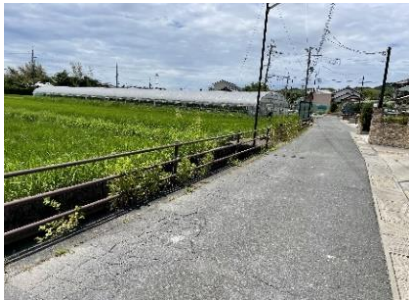
| A-11 | 法隆寺北1丁目8番付近の道路 |

| 車の抜け道になっているが、スピードを出す車が多い。 | |

| 南側に横断歩道があることから、通学路変更を検討。 | <div>対策後</div> <div>安全教育</div> |
| 安全教育（注意喚起）実施済 | |

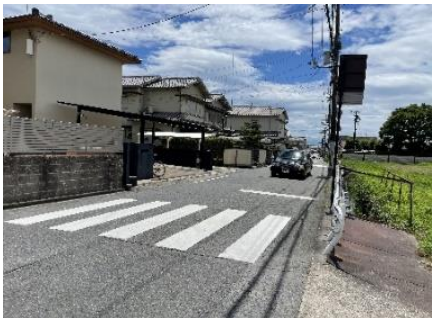
| A-12 | 法隆寺北 2 丁目 1-5 付近の交差点 |

| 子どもたちが横断するために待っていても、車が止まらない。 | |

| 横断歩道両脇または横断歩道手前にカラー舗装 | <div>対策後</div> |
| ダイヤマーク復旧完了<br>安全教育（注意喚起）実施済 | |
